JT-VT10 端末でのコード支払い取引時における QR コードの誤読み取りの不具合について

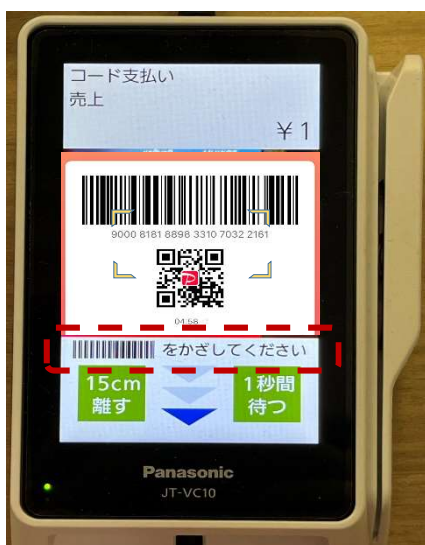
■バーコード読み取り時の顧客操作画面

本来であれば、コード支払い取引時にはバーコードのみ読み取るべきところ、端末の不具合により QR コードの読み取りが可能となってしまっております。

このため、バーコードと QR コードが併記されるスマホ画面においては、QR コードを誤って読み取ってしまう、再かざしが必要となる場合が発生しております。

「バーコードをかざしてください」の音声案内と共に、画面にバーコードイメージを表示。バーコードと QR コードのいずれを読み取るかは、かざし位置などによる。

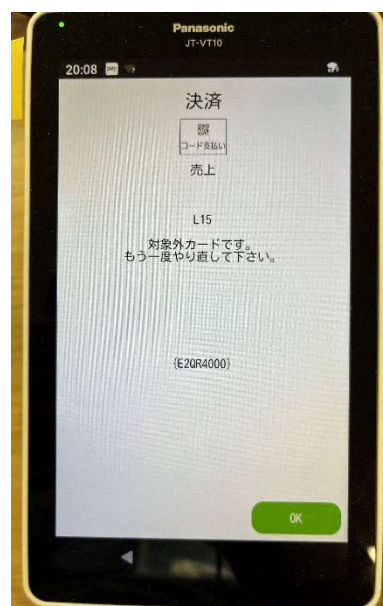
■QRコード読み取り時のエラー画面

「L15 対象外カードエラー」画面表示にて「OK」ボタン押下により再かざし待ち画面に遷移。

端末アプリの機能追加改修を行った際、コード支払いサービスにおいて誤って QR コードの読み取り機能が開放されてしまいました。

センタ側の設定を変更しました。大変お手数ではございますが、以下の手動 DLL を操作いただくことで、QR コードの読取を抑止することが可能となります。

正しい端末アプリに改修し 10/6(金)から配信にて適用させていただきます。更新手順等の詳細については別途ご案内します。
